KEK 電子陽電子入射器における大電力高周波源の運転状況(2024 年度)

OPERATION STATUS OF RF SYSTEM IN KEK ELECTRON-POSITRON LINAC(FY2024)

The KEK electron-positron linac is a linear accelerator capable of producing and accelerating electrons up to 7 GeV and positrons up to 4 GeV, and was operated for approximately 5,800 hours in FY2024. A total of 61 high-power S-band klystrons as RF sources and thyratrons as high-voltage switches are used in this accelerator. The average operating hours of the klystrons, thyratrons, and RF windows in use are 87,000 hours, 42,000 hours, and 116,000 hours, respectively. 2 klystrons and 16 thyratrons were replaced in FY2024. In this paper, we report the operational statistics of the klystrons, thyratrons, and rf windows in FY2024, also we state the maintenance of those devices and their failures.

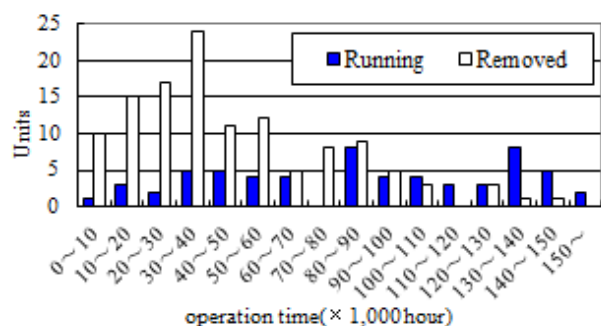
Figure 1: Klystron assembly use as of March 2025.

2024 年度中は、これらのクライストロンにより合計約 5,800 時間の運転が行われた。Figure 1 に現在稼働中のクライストロンアセンブリ(61 台)の使用時間分布と 2000 年度以降に不具合によって交換されたクライストロンアセンブリ(124 台)の使用時間を示す。

稼働中のクライストロンアセンブリの平均運転時間は約 87,000 時間であり、昨年度から約 5,000 時間増加している。過去 10 年間では累積で約 30,000 時間の増加が見られる。現在稼働している 61 台のうち、運転時間が 80,000 時間以上に達しているものが 37 台(約 61%)を占めている。特に 130,000 時間以上の運転実績を持つものが 8 台存在しており、最長のものは 1998 年の設置以降、1 度も交換されずに約 158,000 時間運転している。一方で、2000 年度以降に交換された 124 台のアセンブリのうち、30,000~40,000 時間で交換されたものが 24 台(約 39%)で最も多く、交換台数が多い順で見ると運転時間 10,000~40,000 時間の範囲が 56 台で、全体の約 92%を占めている。不具合により交換したクライストロンアセンブリの平均運転時間は約 47,000 時間である。

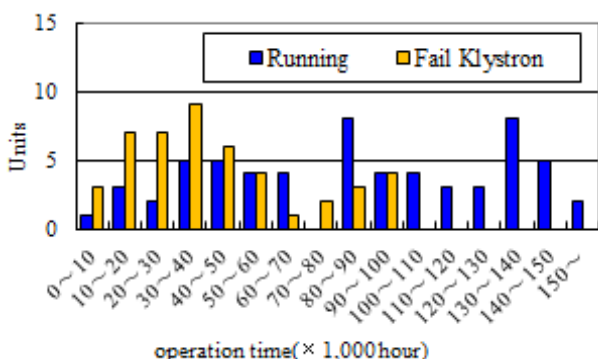
Figure 2: Klystron use as of March 2025.

Figure 2 ではクライストロン本体に焦点を当てた使用時

間分布と 2000 年度以降に故障のため交換したクライストロンの使用時間を示す。

クライストロン本体の統計においても、稼働中の装置の約 60%が 80,000 時間以上の使用実績を持ち、長寿命を示している。また、故障により交換されたクライストロン(46 台)の交換台数の分布では 10,000~40,000 時間の範囲が高く、運転初期の故障リスクが比較的に高いことが示されているが、100,000 時間以上ではクライストロン故障による撤去を行っていない。

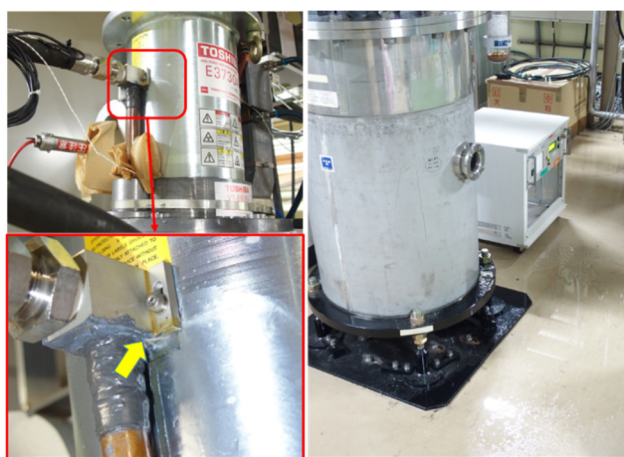
Figure 3: Klystron (C3) water leakage point.

- KL_C3(形式 E3730A) 運転時間 141,954 h

水漏れ発生時の様子及び水漏れ箇所を Fig. 3 に示す。クライストロン冷却水パイプより水漏れしており、床面に水溜まりが出来ている事で気付いた。KL_C3 は 2023 年 2 月 13 日に同箇所から水漏れしたため、設置した状態で金属用補修材を塗布し、水漏れ箇所を修復[2]していたユニットである。今回再発したため、交換となった。

撤去されたクライストロンは新品冷却水パイプに交換して通水試験を行っており、問題無ければ再使用する予定である。

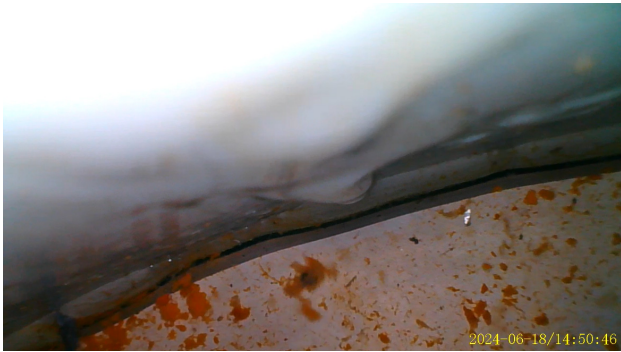
Figure 5: Water leak from klystron magnet.

コイル#1、#4、#5 の絶縁抵抗が低下している。中でもコイル#5 が最も悪化している。集束電磁石は上部からコイル#1~#5 の順番で配置されており、コイル冷却用の水配管を内蔵している。このため、集束電磁石内部、または外部で漏水した場合に下部にあるコイルが影響を受けやすくなっている。一方、コイル#6 は集束電磁石の底

- ファイバースコープを用いた集束電磁石内部調査を行なった結果、集束電磁石内壁からの水漏れを確認した。

Figure 5 にファイバースコープで撮影した集束電磁石内側の様子を示す。

集束電磁石の水抜き孔の下端まで水が溜まっている事を確認した後、集束電磁石のみ 12 L/min 通水して、内壁から漏水する様子を撮影した。

上記調査後、このクライストロンアセンブリは長期メンテナンス中に交換が行なわれた。撤去品の解体後にクライストロンは水漏れが無かったため、集束電磁石を交換して再使用している。
